CEDIM Forensic Disaster Analysis Group (FDA)**Hochwasser/Überschwemmungen Süddeutschland Mai/Juni 2016**

20. Juni 2016

Autoren: Bernhard Mühr, James Daniell, Florian Ehmele, Andreas Kron, André Dittrich, Michael Kunz

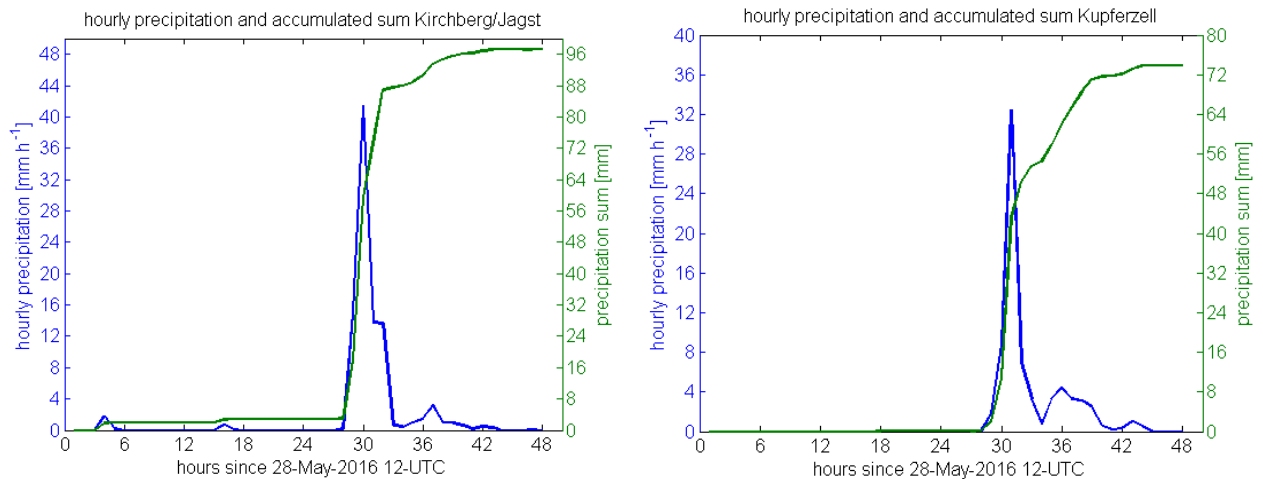
Abbildung 8: Stündliche Niederschlagswerte (blaue Kurve) der DWD-Stationen Kirchberg/Jagst (links) und Kupferzell (rechts) und akkumulierte Niederschlagssumme (grüne Kurve) für den Zeitraum 28.5.2016 12 UTC bis 30.5.2016 12 UTC.

Wie sich aus Radar-Daten (RADOLAN) und Stationsdaten zeigt, zeichnet sich dieses Ereignis aber vor allem auch dadurch aus, dass die hohen Niederschlagssummen innerhalb weniger Stunden gefallen sind. Abbildung 8 zeigt die Zeitreihen der stündlichen Niederschlagssummen an den Stationen Kirchberg/Jagst und Kupferzell sowie die akkumulierte Regenmenge zwischen dem 28.5. 12 UTC und dem 30.5. 12 UTC.

Beginn des Ereignisses ist in etwa zur Stunde 27 (15 UTC am 29.5.). Innerhalb der darauf folgenden 6 Stunden fielen in Kirchberg ca. 90% der 24-Stunden Summe, in Kupferzell waren es ca. 78%. Auf Grund der kurzen Zeitspanne, in der stündliche Messungen verfügbar sind (ca. 10 Jahre), kann leider keine Aussage über die Jährlichkeit der Niederschlagsmenge in diesen kürzeren Zeitintervallen getroffen werden. Es ist aber davon auszugehen, dass diese die Jährlichkeit der 24 Stunden Summe noch übersteigen.

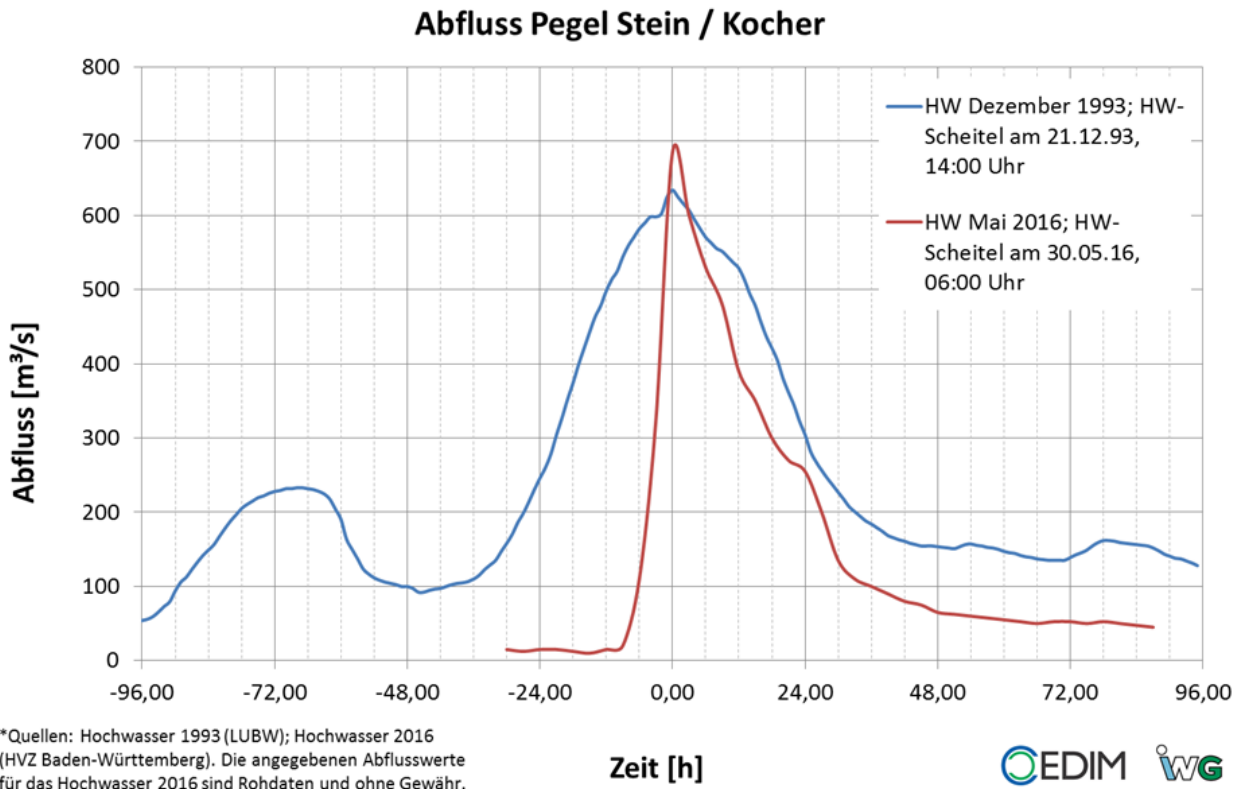
Abbildung 10: Vergleich der Abflussganglinien des aktuellen Ereignisses am Pegel Stein / Kocher mit einem Ereignis vom Dezember 1993

Abbildung 10 zeigt im Vergleich die Abflussganglinien des aktuellen Ereignisses am Pegel Stein/Kocher mit einem Ereignis vom Dezember 1993. Das Dezemberhochwasser 1993 war geprägt durch das Eindringen von feuchtwarmer Luft in das Rheingebiet. Verbunden mit einer außergewöhnlichen Temperaturerhöhung kam es dadurch großräumig zu hohen Niederschlägen, die im gesamten Rheingebiet zu enorm hohen Schäden führten. Die Hochwasserwelle am Pegel Stein/Kocher erreichte am 30.5.2016 mit einem Abflusswert von ca. 690 m³/s ihren Scheitelwert. In der statistischen Einordnung liegt dieser Wert nahe an einem HQ100-Ereignis (709 m³/s).

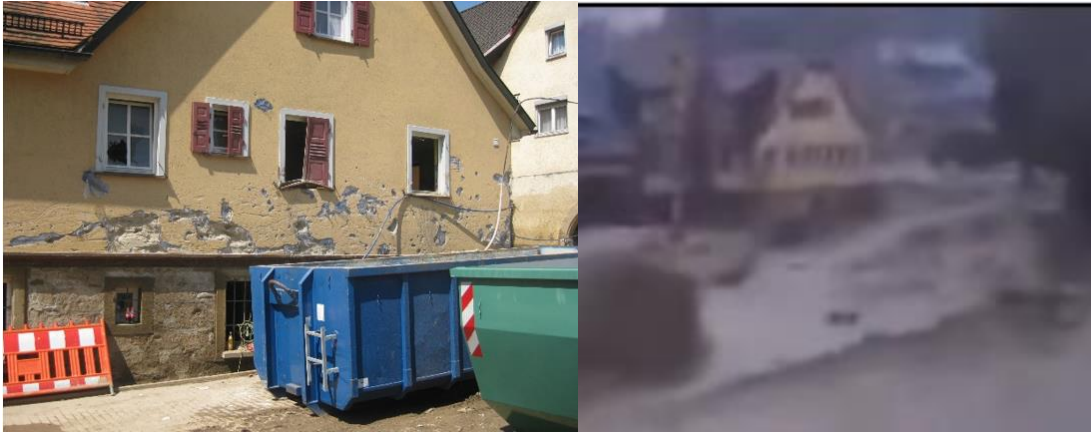
Die höchsten Schäden der Ereignisse in Baden-Württemberg sind in der Gemeinde Braunsbach am Kocher entstanden. Die Überflutungen sind dabei allerdings nicht durch den Kocher, einem Nebenfluss des Neckars, entstanden sondern durch den Orlacher Bach sowie dem Schlossbach, die beide (zum Teil in Rohrleitungen) durch das Gemeindegebiet führen. Das Einzugsgebiet des Orlacher Baches hat eine Fläche von ca. 7 km² und ist im Oberlauf charakterisiert durch steile Talflanken und großem Sohlgefälle.

Abbildung 11: Schaden im Erdgeschoss (Souterrain/Tiefparterre) und 1. Obergeschoss (links); Strömungssituation während des Ereignisses mit lokal stark variierenden Wasserständen (rechts).

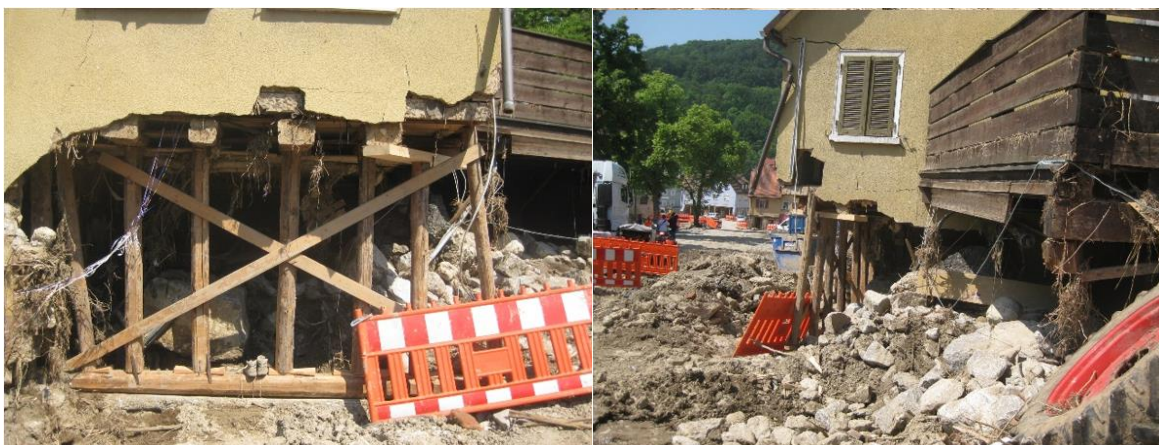
Die starken Niederschläge haben zu einem großen Auftreten von Treibgut aus dem oberen Einzugsgebiet des Orlacher Baches geführt (Äste, entwurzelte Baumstämme). Diese haben sich vor einem Brückendurchlass zunächst aufgestaut und wurden dann durch die nachfließenden Wassermassen in Richtung der Ortslage gespült. Durch das steile Gefälle kam es lokal zu sehr hohen Fließgeschwindigkeiten und dadurch zu großen Schäden an Straßen und Gebäuden. Nach Sichtung verschiedener Videoaufnahmen wurde die Fließgeschwindigkeit der Kocher am Ende der Orlacher Straße auf über 7 m/s geschätzt. Die Erdgeschosebene vieler Wohnhäuser war direkt betroffen, lokal erreichten die Wasserstände auch die Obergeschosse. Durch mitgerissene Baumstämme und deren Astwerk wurden teilweise auch Dächer beschädigt.

Abbildung 12: Strukturelle Gebäudeschäden in Braunsbach.

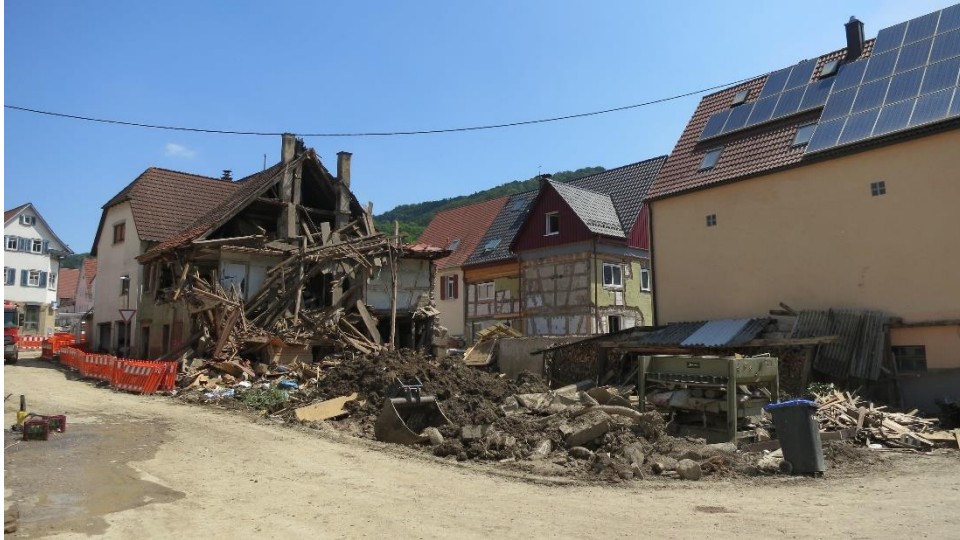
Abbildung 13: Strömungsangriff und Treibgutprall zerstörte Gebäude in Braunsbach.

Eine vergleichbare Entstehung der Überflutung konnte in den Gemeinden Forchtenberg und Braunsbach rekonstruiert werden. In beiden Fällen kam es durch Treibgut und Sedimentanfall aus dem oberen Einzugsgebiet zu einer Blockade von Durchlässen. Das sich dadurch aufstauende Wasservolumen löst sich bei ausreichendem Wasserdruck schlagartig und verursacht eine Flutwelle, die entlang der Tallinie abfließt. Auf dem Gebiet der Gemeinde Forchtenberg hat eine derartige Flutwelle eine Talschneise mit einer Tiefe von maximal 3,5 m und einer Breite an der Sohle von ca. 1,5 m geschaffen. Glücklicherweise befanden sich keine Häuser auf dem direkten Fließweg. Einige kleinere Schäden an Gebäuden entlang des Bachlaufes betrafen die Erdgeschossebene. Eine Scheune im Oberlauf wies Schäden am Dach auf, die vermutlich durch einen mitgerissenen Baumstamm verursacht wurden.

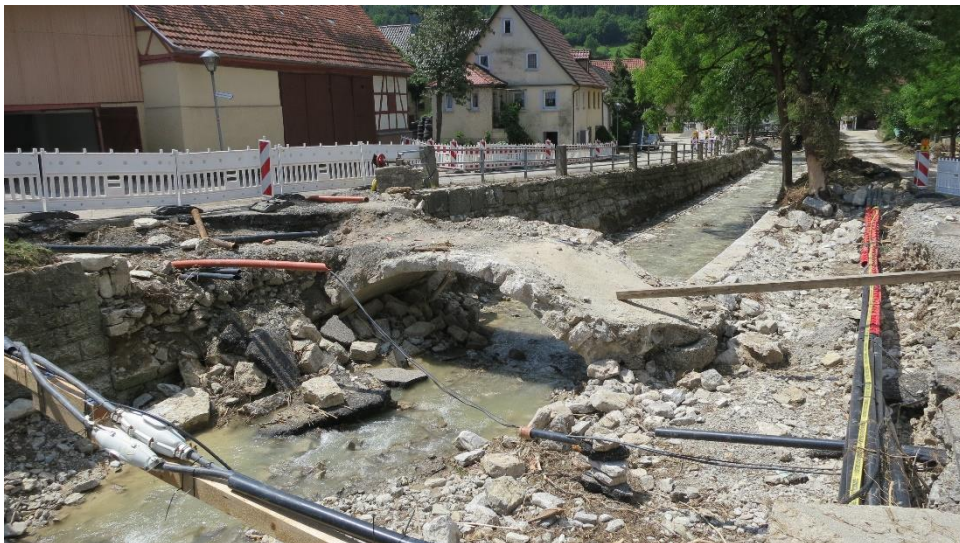
Eine vergleichbare Gebietscharakteristik (langgestrecktes Einzugsgebiet mit steilen Talflanken) weist der in direkter Nachbarschaft gelegene Reichenbach auf, der in der Gemeinde Steinkirchen zu Schäden geführt hat. Betroffen waren hier Teile der Infrastruktur, die durch lokale Belastungsspitzen zum Teil zerstört wurden. Strukturelle Schäden an Gebäuden sind in Steinkirchen nicht aufgetreten.

Abbildung 14: Straßenschäden nach Umströmung einer Brücke in Steinkirchen.

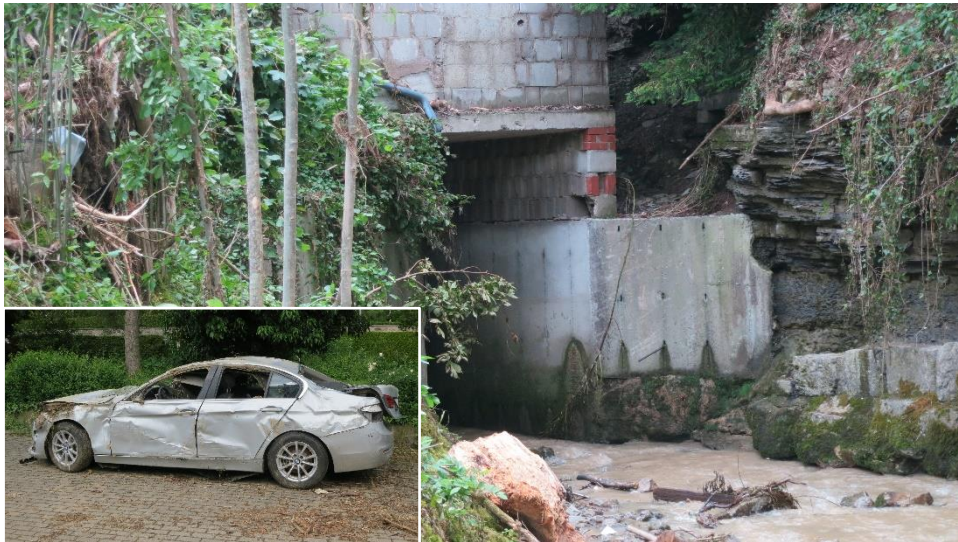
Am 8.6.2016 wurde eine Ortsbegehung der Gemeinden Künzelsau und Forchtenberg bzgl. ihrer Schäden durchgeführt. Dabei ähnelten sich die Schäden in Künzelsau und Niedernhall. Ursache für die Schäden war die Überlastung der Abflusskapazität des Künsbaches der, zum Teil verdoht, durch das Stadtgebiet von Künzelsau führt. Aufgrund von Treibgut anfall aus dem oberen Einzugsgebiet bzw. durch „innerstädtisches“ Treibgut in Form von KFZs, wurden mehrere Durchlässe im städtischen Gebiet blockiert und haben zu einer Ausuferung geführt. Viele Keller wurden mit Wassertiefen von 2 - 2,4 m Wasserhöhe überflutet, die Wassertiefe der ablaufenden Hochwasserwelle betrug ca. 30 cm. Dadurch wurden elektrische Installationen, Heizungen, Böden und Wände in Kellern und Erdgeschossen beschädigt.

Abbildung 17: Einlass zur Unterführung eines Gebäudes, der beim Hochwasser durch ein querstehendes KFZ verlegt wurde.

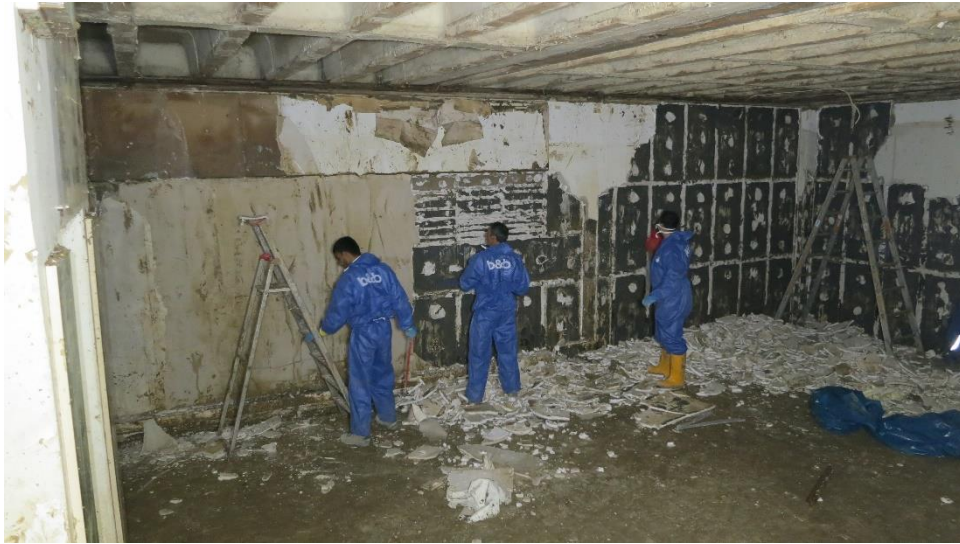
Abbildung 18: Sanierungsarbeiten an einem Gebäude in Künzelsau. Aufgrund der Feuchteschände ist in vielen Fällen ein Rückbau der Keller- und Erdgeschosse in den Rohbauzustand erforderlich.

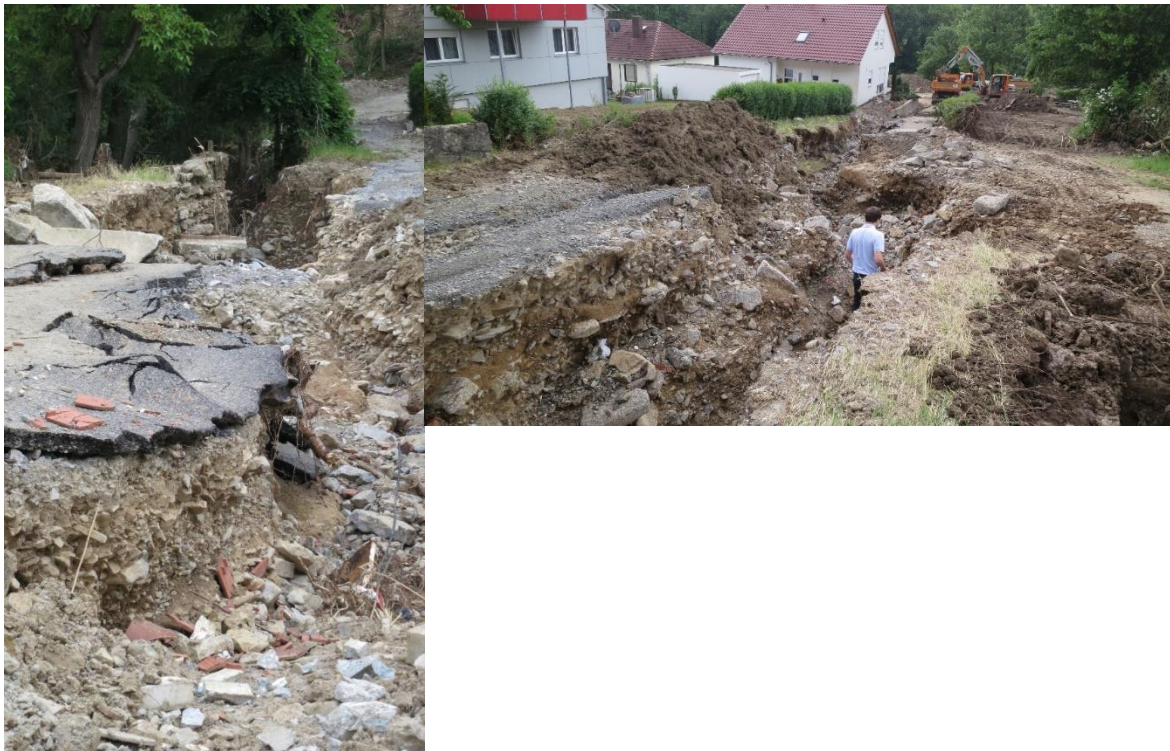
Abbildung 19: : Durch Hochwasser verursachte Erosion entlang eines asphaltierten Weges am Ortsrand von Forchtenberg.
